ROTA DA TRANSFORMAÇÃO URBANA

VISITA TÉCNICA • RECIFE | PE

A Rota da Transformação Urbana do Recife percorre alguns dos mais importantes projetos de transformação provisória (Urbanismo Tático) e permanente de ruas realizados na cidade, baseados no Manual de Desenho de Ruas do Recife e alinhados com as melhores práticas globais de desenho de ruas seguras.

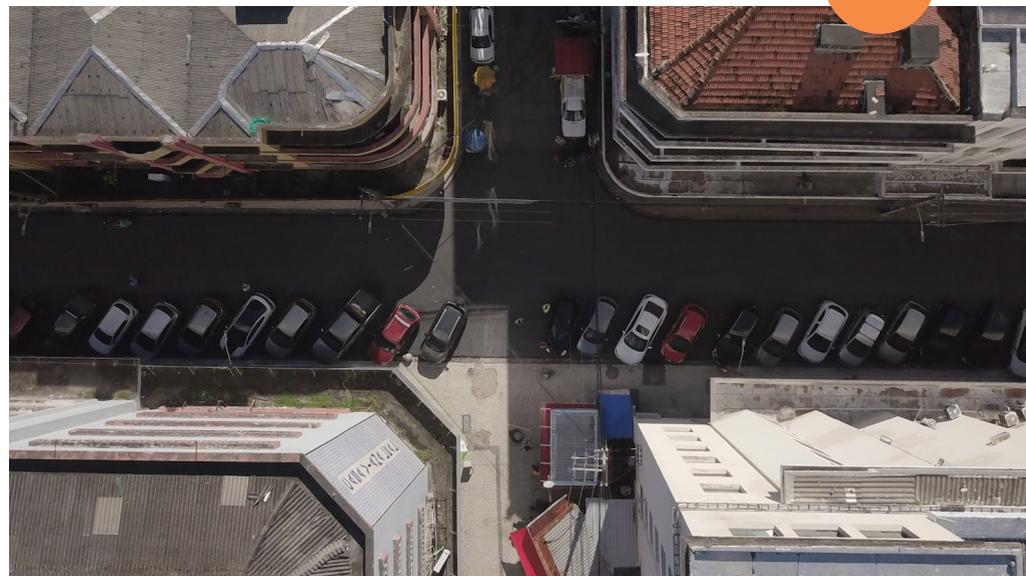
ANTES

- 34,5% do espaço dedicado ao pedestre, sendo 65,6% dedicado aos veículos motorizados, dos quais, 1/4 trafegavam acima de 30km/h;
- 21% dos pedestres se sentiam seguros para atravessar a rua;
- 9,6% das crianças andavam ou eram carregadas pelo leito viário.

Localizada no centro do Recife, a Rua da Palma é uma movimentada rua comercial no bairro de Santo Antônio.

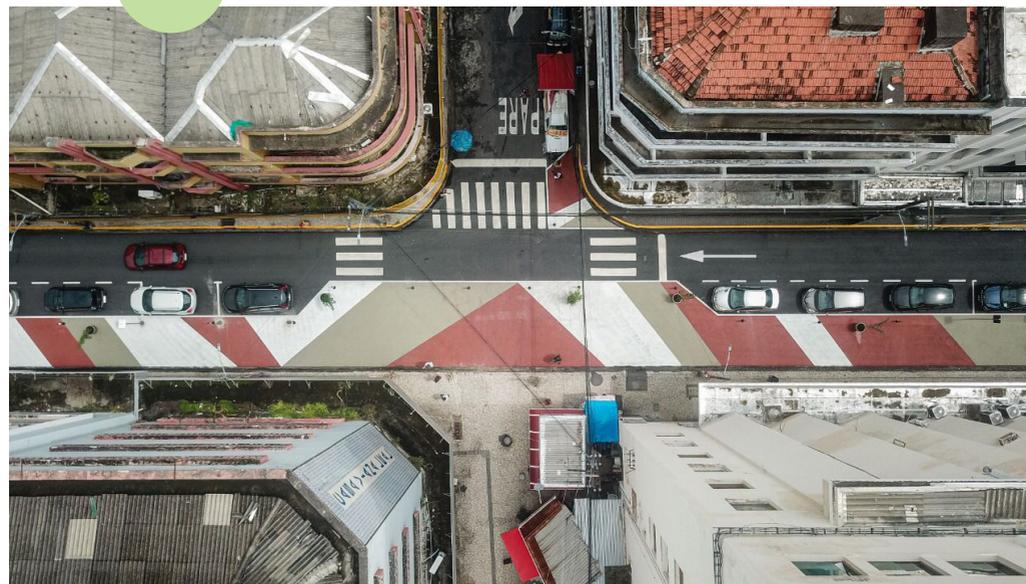
DEPOIS

- 67% do espaço dedicado ao pedestre;
- 97% dos veículos passaram a respeitar o limite de velocidade de 30km/h;
- 71% dos pedestres se sentem mais seguros para atravessar a rua;
- Nenhuma criança caminhando ou sendo carregada no leito carroçavel.

- + 1.020m² Espaço re-conquistado para pedestres
- + 14 Travessias seguras
- + 10 Bancos
- + 10 Paraciclos
- + 20 Jardineiras

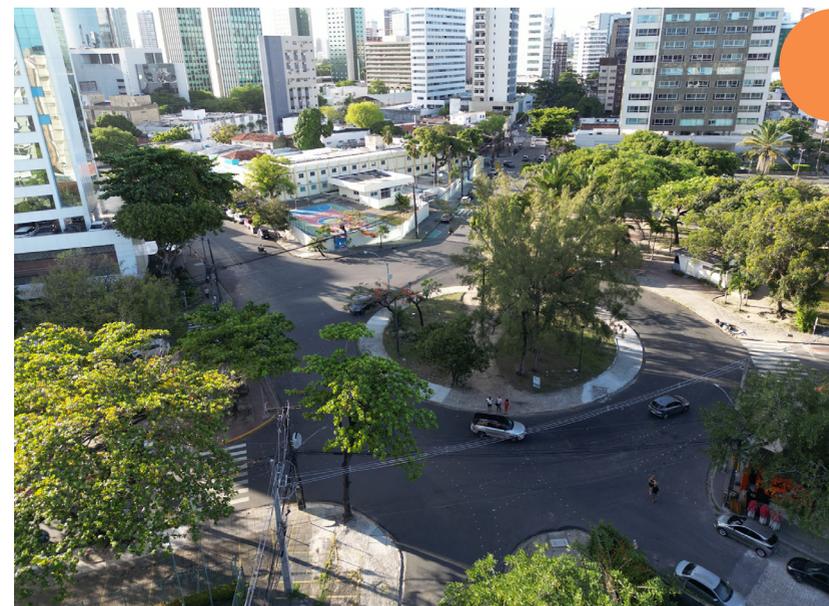
ANTES

- 72% (destinado a veículos motorizados) x 27% (destinado a pedestres);
- Faixas de rolamento veicular com larguras excessivas;
- Alto volume de movimento conflitantes;
- Acessibilidade limitada para pessoas com mobilidade reduzida.

Situada no centro do Recife, na Ilha do Leite, é uma área considerada como um grande polo médico e educacional, sendo a Praça Miguel de Cervantes um local que reúne muitas pessoas idosas, com deficiência ou mobilidade reduzida e crianças.

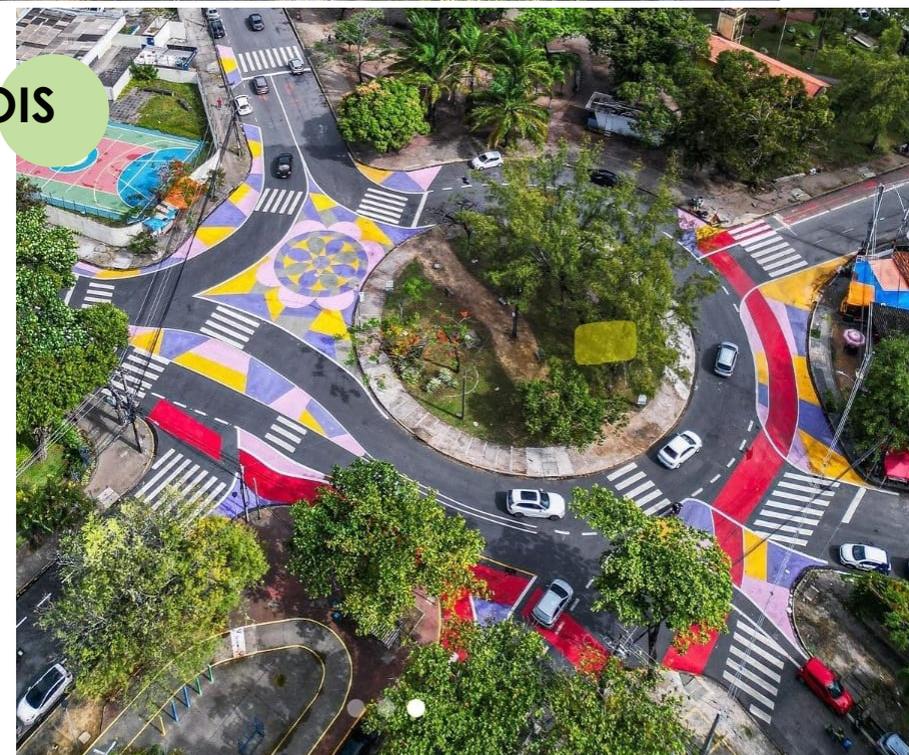
DEPOIS

- 34,67% do espaço dedicado ao pedestre;
- Redução da largura das faixas de rolamento;
- Criação de ilhas e refúgios para os pedestres;
- Supressão de movimento veicular;
- Aprimoramento e implementação de acessibilidade adequadas para cadeirantes e pessoas com mobilidade reduzida.

- + **764m²** Espaço re-conquistado para pedestres
- + **13** Travessias seguras
- + **03** Bancos
- + **09** Jardineiras

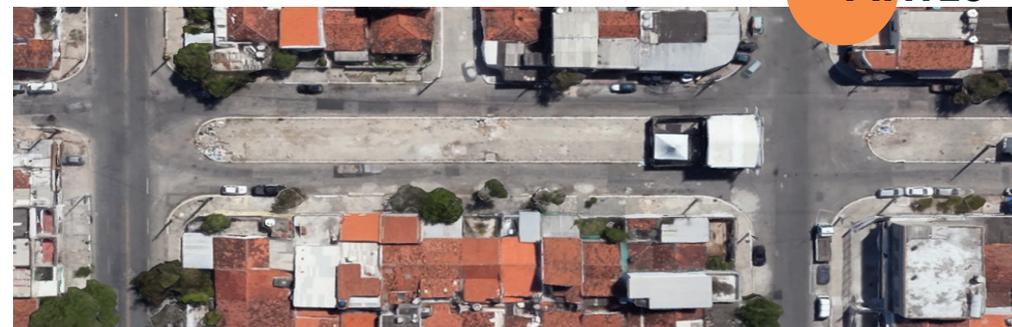
ANTES

- 72,8% (destinado a veículos motorizados) x 27,2% (destinado a pedestres);
- Baixa infraestrutura dedicada aos ciclistas;
- Faixas de rolamento veicular com larguras excessivas;
- Alto volume de movimentos conflitantes;
- Acessibilidade limitada para pessoas com mobilidade reduzida.

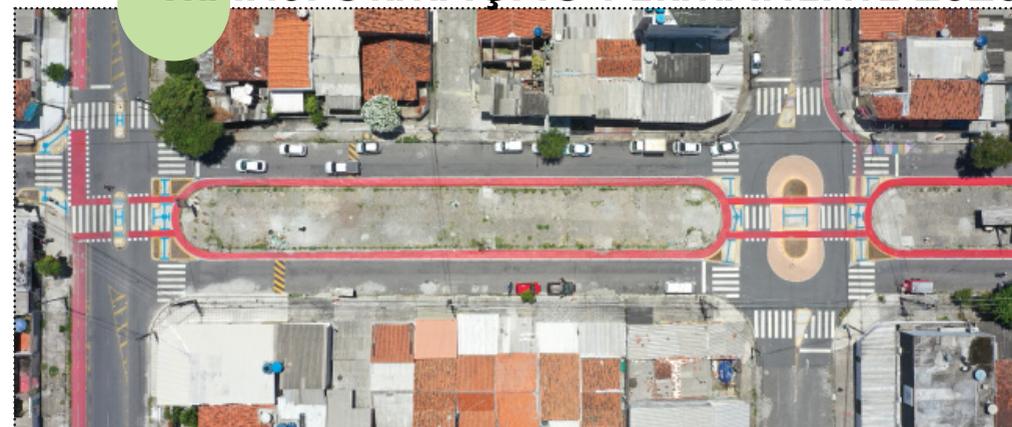
TRANSFORMAÇÃO PERMANENTE 2023

- 45,6% do espaço dedicado ao pedestre;
- 80% de redução dos acidentes com vítimas;
- Os veículos passaram a respeitar o limite de velocidade;
- Mini rotatórias para redução de conflito de movimentos e redução de velocidade;
- Implementação de rampas de acesso, calçadas mais largas e adequadas para cadeirantes e pessoas com mobilidade reduzida;
- Implementação de infraestrutura adequada para os ciclistas.

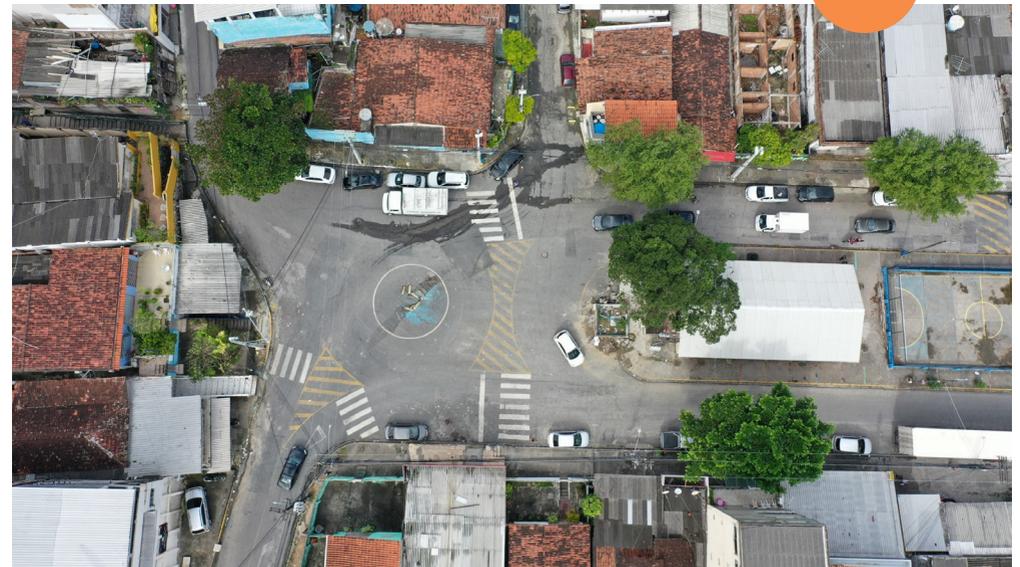
ANTES

- 78,5% (destinado a veículos motorizados) x 21,5% (destinado a pedestres);
- 74% dos pedestres não se sentiam seguros ao atravessar a rua;
- 97% das crianças andavam ou eram carregadas pelo leito viário.

Localizado na zona Norte do Recife, no bairro do Vasco da Gama, o Largo Dom Luiz fica próximo ao Morro da Conceição, santuário religioso de grande importância histórica na cidade e soma mais de 1.700 pedestres que se locomovem diariamente no horário de pico, onde 76% das pessoas chegam de modo sustentável (a pé, bicicleta ou transporte público).

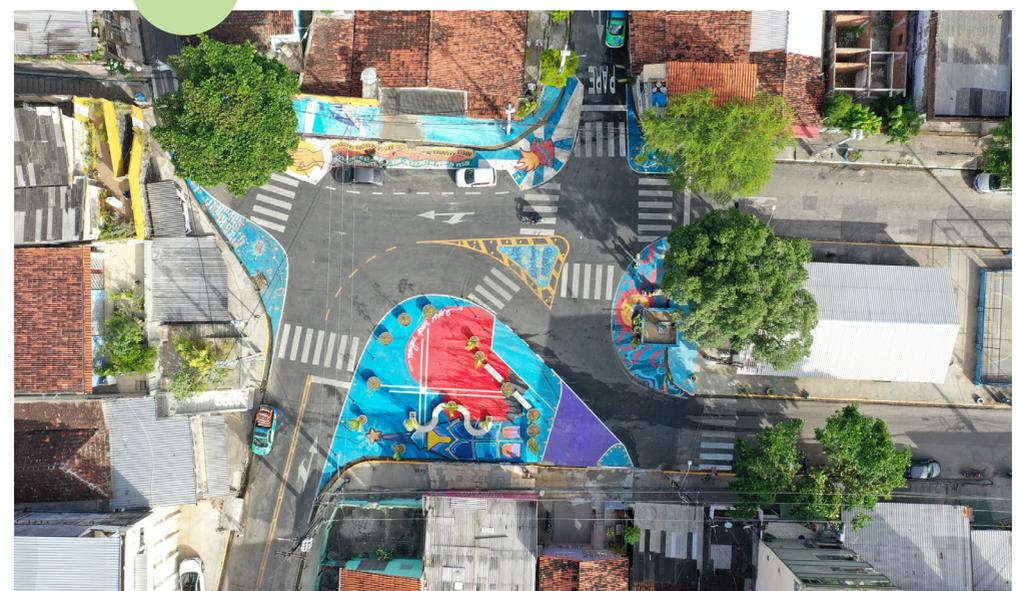
DEPOIS

- 47,8% (destinado a veículos motorizados) x 52,2% (destinado a pedestres);
- Nenhuma criança caminhando ou sendo carregada no leito carroçavel;
- 60% de redução na distância de travessia;
- 90% menos veículos excedendo o limite de velocidade de 30km/h.

- + 500m² Espaço conquistado para pedestres
- + 09 Travessias seguras
- + 06 Bancos
- + 08 Árvores
- + 10 Jardineiras

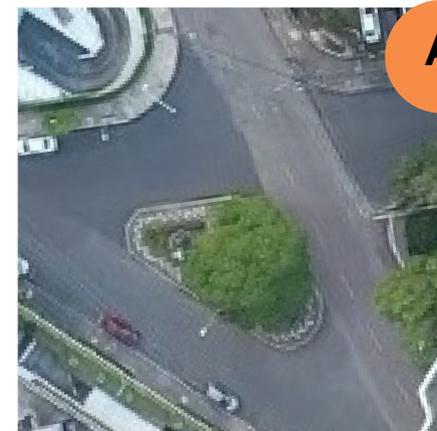
ANTES

- 77% dos ciclistas não se sentiam seguros;
- A quantidade de ciclistas que utilizavam o espaço era de 46 ciclistas/h;
- Faixas de rolamento veicular com larguras excessivas;
- Alto volume de movimentos conflitantes;
